Ερωτήσεις / Απαντήσεις

Push to open Silent (PTO) 2.0

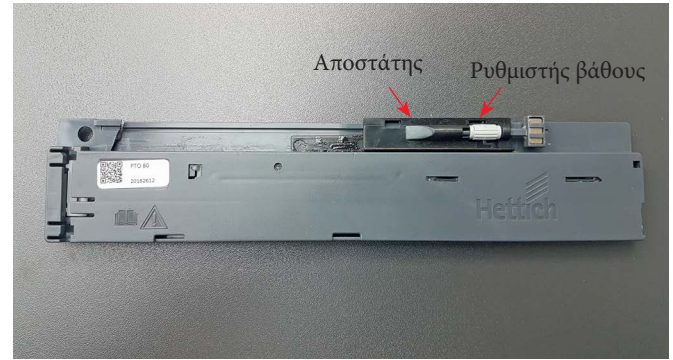
Αφαιρώντας το συρτάρι για μια κοντινότερη ανάλυση.
